Field Notes  
Practical Guides  
for Archaeological  
Conservation and  
Site Preservation  
Number 19

## Conservation of Wall Paintings on Archaeological Sites

Kent Severson

Spring 2002

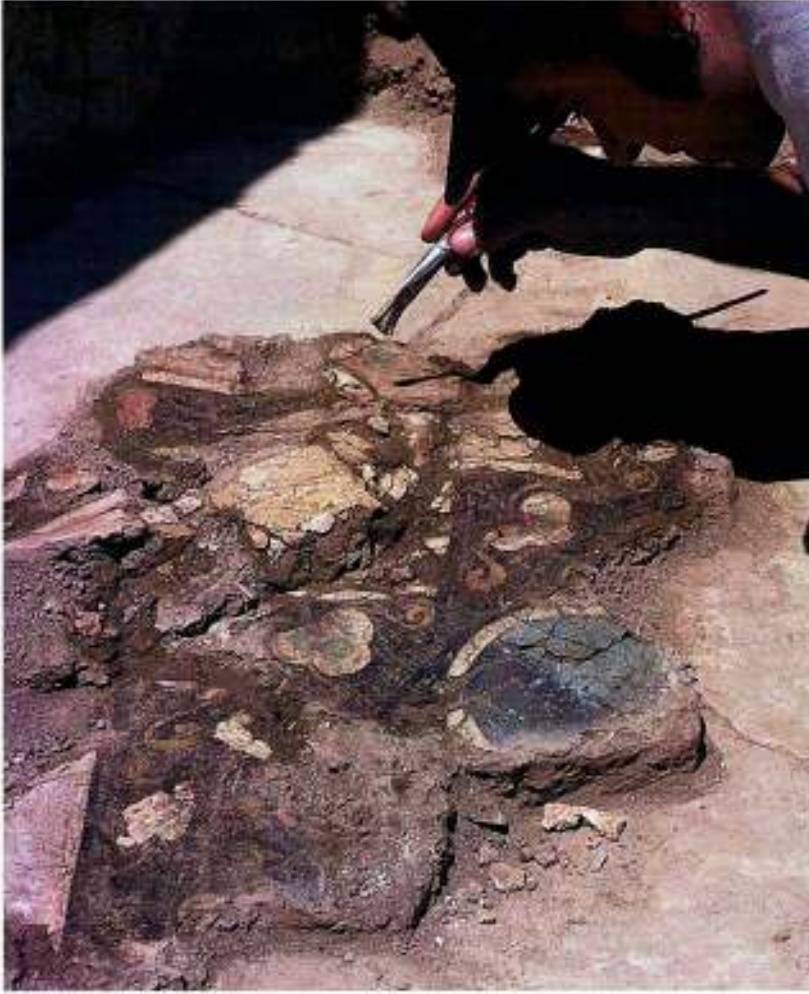
Figure 1: Consolidation of wall painting fragments prior to lifting, Sardis, Turkey.  
Credit: ©2002 Archaeological Exploration of Sardis/Harvard University  
Resim 1: Kaldırma işlemi öncesinde duvar resmi parçalarının sağlamlaştırılması, Sardis, Türkiye.  
©2002 Sardis Arkeolojik Kazıları / Harvard Üniversitesi

Recovery of detached wall painting fragments resembles recovery of other delicate materials from archaeological excavations. If consolidation is required prior to lifting, the conservator will choose a consolidant based on the amount of moisture in

the soil and the degree of adhesion needed to stabilize the material, usually followed by application of a rigid support. Removal from the excavation may be accomplished by block lifting, followed by microexcavation in the laboratory. The choice of materials used in consolidation and lifting will have serious implications for the preservation and subsequent treatment of the fragments and should be made by a conservator responsible for coordinating interim and long-term conservation plans.

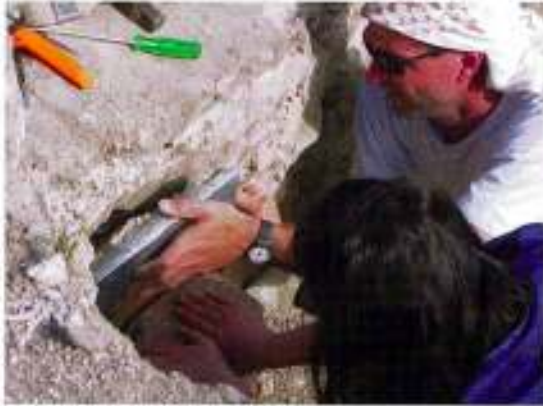
Figure 2: Recovering a fragment of wall painting on mud brick wall from a mud brick wall at Catalhöyük, Turkey. Credit: ©2002 Catalhöyük Research Project  
Resim 2: Catalhöyük'teki bir keçiç duvar kaplayan çamur sıvanın üzerindeki duvar resmi parçasının ortaya çıkarılması. Catalhöyük, Türkiye. ©2002 Catalhöyük Araştırma Projesi

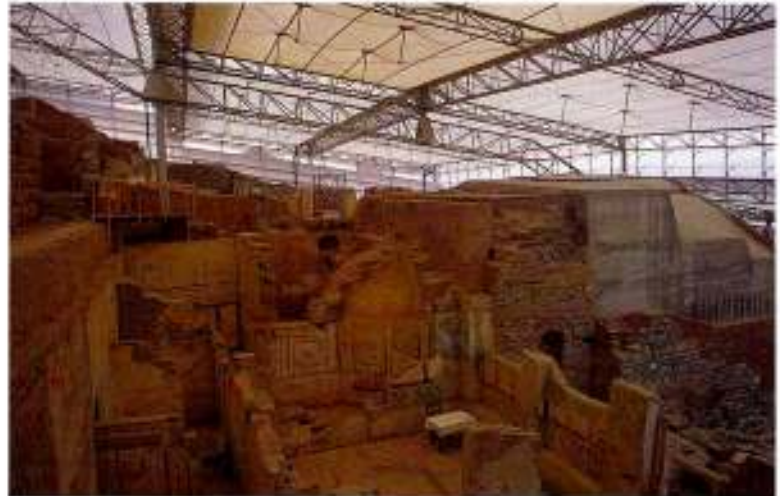
Figure 3: Protection of wall paintings *in situ*, under roofing structure. Ephesus, Turkey. Credit: Kent Severson  
Resim 4: Duvar resimlerinin çatı altında *in situ* olarak korunması. Efes, Türkiye. Fotoğraf: Kent Severson

*In situ* preservation of wall paintings often means construction of a protective shelter for the building in which the wall paintings were made. In recent years, a wide variety of shelters have been erected in Turkey and the future will certainly bring new and interesting solutions to the preservation problem. All protective shelters must take into account internal environmental factors, external drainage, access by tourists, the impact on surrounding landscapes and, of course, cost. In a successful project, the conservator works closely with the architect and project director to develop workable, maintainable, site-specific shelters for the finds.

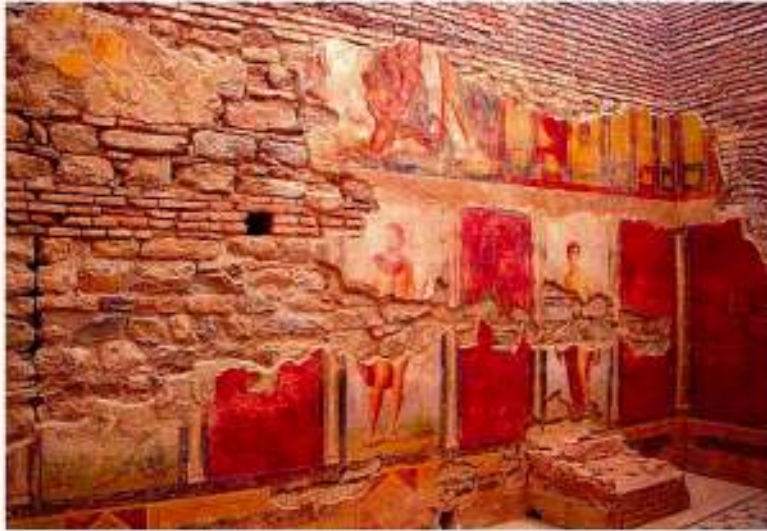
Figure 4:  
Conservation of wall  
paintings *in situ*.  
Ephesus, Turkey.  
Credit: Kent Severson  
Resim 3: Duvar  
resimlerinin *in situ*  
konservasyonu.  
Ephesus, Türkiye.  
Fotoğraf: Kent  
Severson

*In situ* treatment usually includes cleaning, injection with an appropriate consolidant or grout (liquid mortar), and application of edgings to broken plaster perimeters. The selection of a treatment system is highly specialized and should only be undertaken under the supervision of a conservator. Delicate pigmented layers, subject to damage from abrasion, flaking and crumbling, will require surface consolidation. The application of inappropriate consolidation can be devastating for wall paintings *in situ*. Edging mortars and grouts are selected to closely match the thermodynamic and water transmission properties of the original material. Since most surviving ancient wall paintings are painted on lime-based plaster substrates
